ふじみ野市(仮称)東地域文化施設
改修計画

平成 31 年 3 月

ふじみ野市

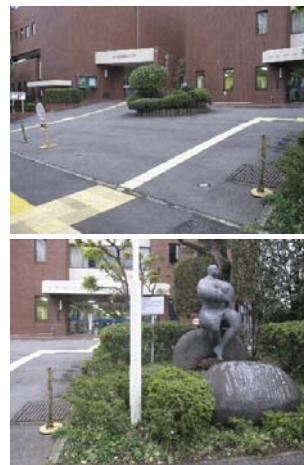
1) バリアフリーの未対応及び歩車動線の混在

公民館・勤労福祉センター入口の傾斜がきつく、車いすの方は通行することができません。現在、車いす動線を設けていますが、銅像等により視認性が悪くなっています。

同じく施設入口は、徒歩で出入りする人のほか、タクシーや送迎車が車寄せとして出入りしたり、勤労福祉センターのロビーに搬入する車両が出入りしたりと、歩車動線が混在しています。これも植え込みや銅像等が視認性を低下させていることもあり、歩行者と車両の接触が懸念されます。
