新河岸川整備状況

連携施策

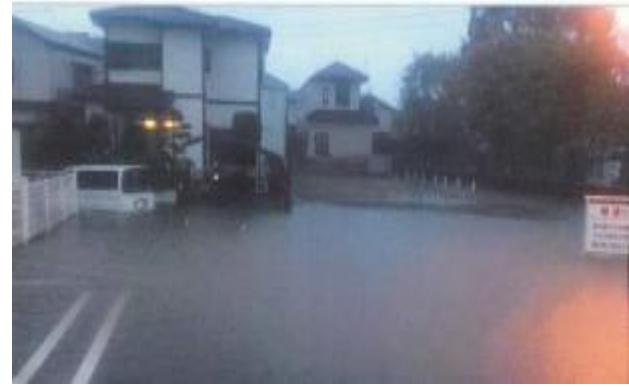
多発する浸水被害

平成25年台風26号
元福岡地区(寺尾小学校付近)

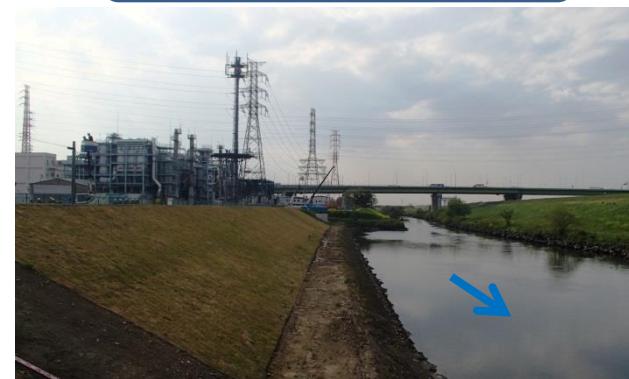
新河岸川下流工区
和光市新倉付近
